4.3 積雪環境試験

4.3.1 FTC-021：自動着陸評価、貨物切離し評価の試験

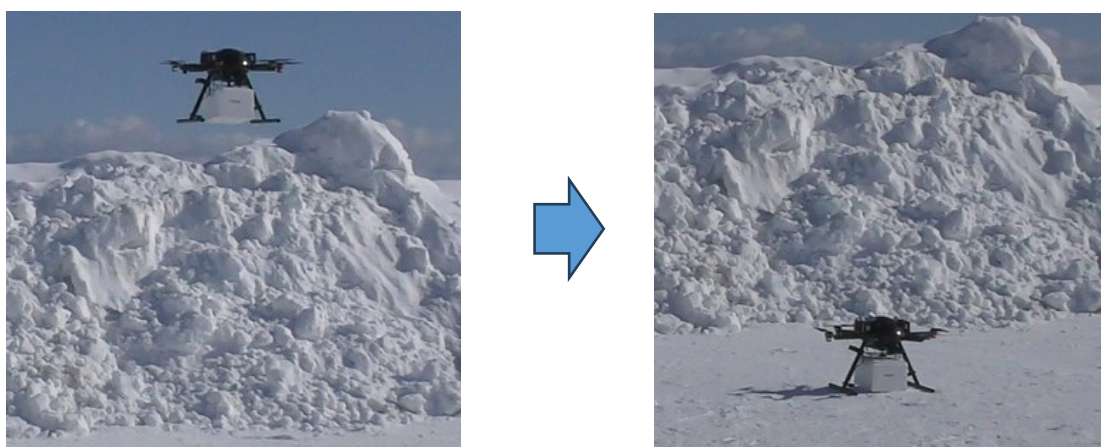
Figure 40. 【参考】飛行状況（自動着陸）

実施環境			
実施日	2025年2月20日	実施場所	新十津川ドローンテストフィールド大和
飛行時間	23分 (16:42~17:05)	降水量	0 mm
天候	晴れ、時々曇り	降雪量	0 cm
気温	-3 °C	降雪量	
風速	1 m/s	視程	10 km 以上
自動着陸評価			
No.	判定基準	試験結果	評価点
(1)	自動着陸が可能なこと。	自動着陸が可能。	3 (注1)
貨物切離し評価			
No.	判定基準	試験結果	評価点
(2)	積雪場所での貨物切離しが可能で、再離陸/上昇等の飛行継続が可能なこと。	貨物切離しが可能で、再離陸/上昇等の飛行継続が可能。	3 (注1)

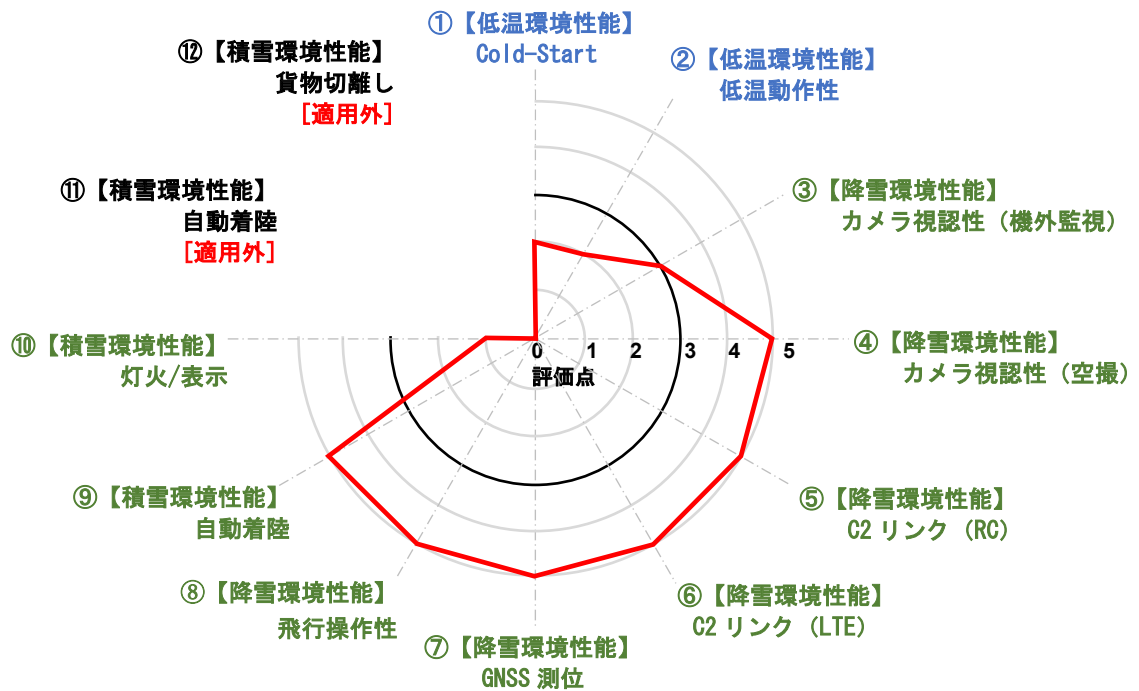
Figure 43. 【参考】レーダーチャート図 (SOTEN)

参考として、検証試験中に模擬的に機体を評価した結果（詳細は4. 項参照）から評価点を採点し、レーダーチャート上にプロットしたものを Figure 42 および Figure 43 に示す。

※ **参考 航続性能：ホバリング可能時間 22 分（外気温-2℃、風速 0m/s）（注 1）**
 注 1：航続性能は風速等により大きく変化する。上記の値は、ある条件でホバリングが継続できた実績を示すものであり、常に記載の時間継続できることを示すものではない。

なお、評価点は、3.3 項のご指摘にある『評価点の最大値の統一』を反映した Table 31 および Table 32 を基に採点している。
